LE PARETI DIPINTE DELLA VILLA DI ISERA: RECENTI INTERVENTI IN UN'OTTICA DI MUSEALIZZAZIONE

Barbara Maurina e Susanna Fruet

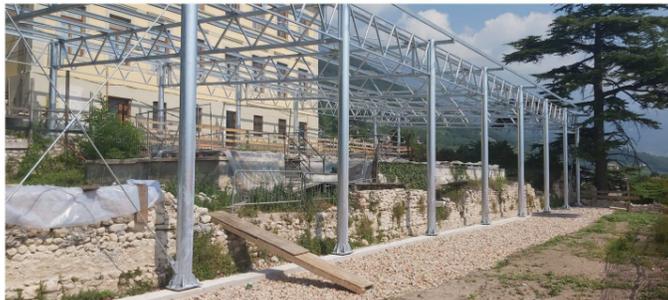
Fig. 2 - La nuova struttura di copertura del sito di Isera in fase di montaggio

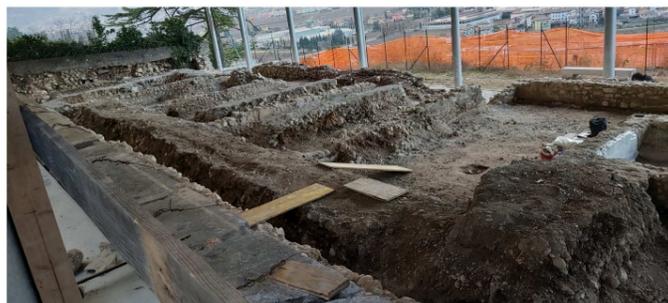
Fig. 3 - Panoramica dell'area dopo la demolizione dell'asilo moderno

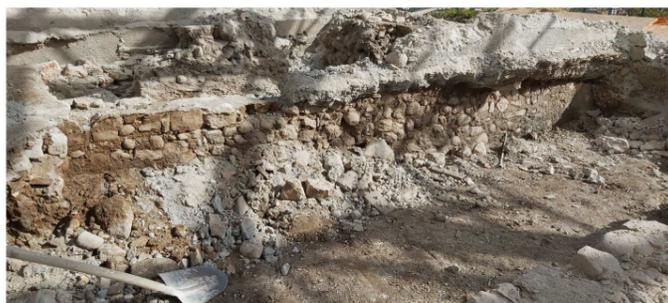
Fig. 4 - Muro antico coperto da uno strato di cemento moderno

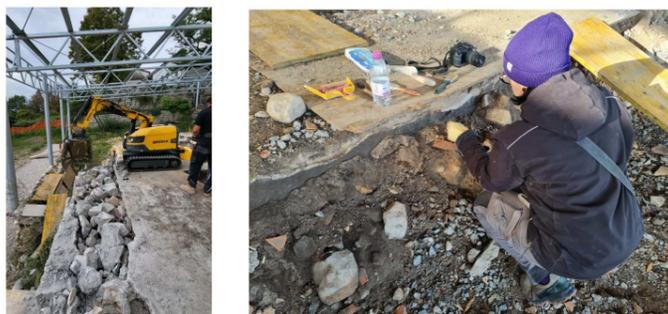
Fig. 5-6 - Demolizione delle strutture moderne e intervento di restauro

Su tutta l'area è stata estirpata manualmente e in modo accurato la vegetazione e, di seguito, è stato effettuato un trattamento disinfestante con applicazione di un biocida a largo spettro. I trattamenti di pronto intervento si sono concentrati su azioni di pulitura con rimozione meccanica dei depositi incoerenti, consolidamento dell'intonaco tramite l'infiltrazione di prodotti aggreganti attraverso le microfessure e le fessurazioni più profonde dell'intonaco, velinatura dei distacchi dell'intonaco mediante l'applicazione di carta giapponese e garza in cotone, microstuccature e sigillature dei bordi perimetrali degli intonaci con un impasto di malta idraulica. In futuro si procederà alla musealizzazione definitiva delle strutture e dei relativi rivestimenti, che si prevede di valorizzare *in situ*. Diverso il caso dei moltissimi frammenti di intonaco crollato inglobati a tutt'oggi nelle porzioni di deposito archeologico esposte nel corso dei lavori; a breve prenderà avvio la seconda fase del progetto di salvaguardia e musealizzazione del sito, che prevede, contestualmente a un intervento sistematico di consolidamento delle murature, anche lo scavo archeologico dei lembi di stratigrafia esposti a seguito della rimozione delle strutture moderne, in parte ancora sigillati da uno strato di cemento lasciato in posto a guisa di protezione. In particolare, nel caso di un "testimone" esposto in corrispondenza di uno degli ambienti della villa (Fig. 8) in sezione è visibile parte di una parete di argilla crollata con il relativo intonaco, senza dubbio complementare alla struttura in pisé scavata negli anni '90 del secolo scorso (DE VOS, MAURINA 2011, pp. 96-97, figg. 110-115). Questi e gli altri frammenti di parete e soffitto, una volta recuperati, potranno essere riaccorpati ai numerosi reperti raccolti nel corso delle indagini degli scorsi decenni, ad oggi conservati e in parte esposti nelle sale della Fondazione museo civico di Rovereto.

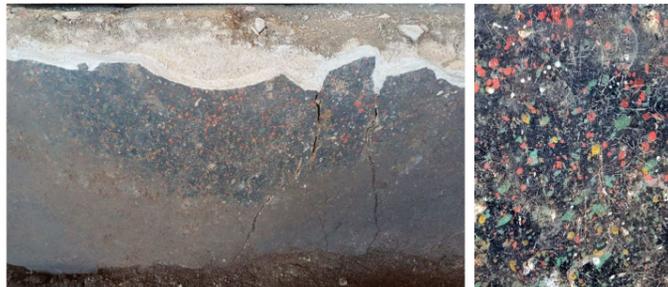
Fig. 7 - Intonaco rinvenuto *in situ* e particolare della decorazione pittorica

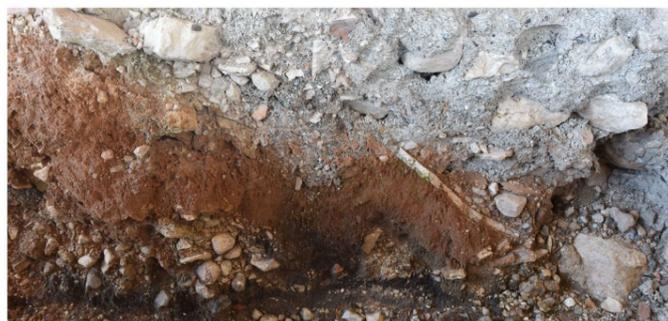
Fig. 8 - Crollo di muro in pisé rivestito di intonaco, coperto da cemento moderno
