# L'APPARATO DECORATIVO DEL NINFEO PONARI DI CASSINO: UN AGGIORNAMENTO

Federica Pollari (MIC - Parco Archeologico dell'Appia Antica), [federica.pollari@cultura.gov.it](mailto:federica.pollari@cultura.gov.it)  
Eugenio Polito (Università di Cassino e del Lazio Meridionale), [e.polito@unicas.it](mailto:e.polito@unicas.it)

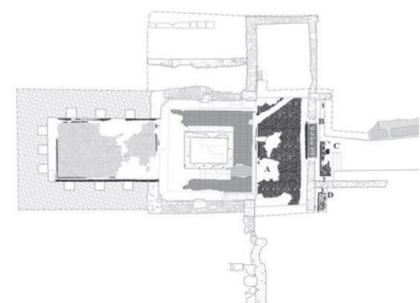
Fig. 2: Il ninfeo Ponari e gli ambienti della *domus* dopo gli scavi del 2014 (da Betori, Vincenti 2018)

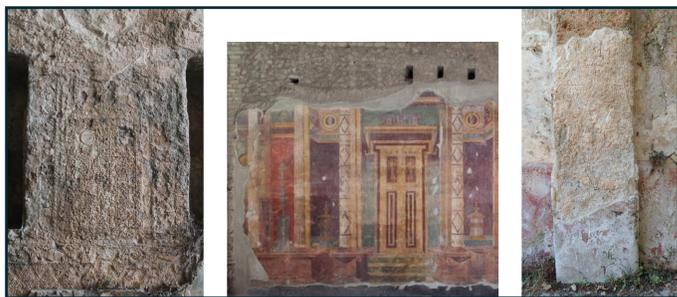
Fig. 3: Particolari della decorazione di I fase (foto F. Pollari su concessione di MIC - SABAP - FR LT; Unicas). Al centro, particolare della parete O dell'atrium 5 della villa di Poppea ad Oplontis (<https://hdl.handle.net/2027/fulcrum.r494vm511>)

La presenza di frontoncini sormontanti le nicchie e la decorazione degli elementi verticali a guisa di lesene aumentavano la sensazione per gli astanti di trovarsi all'interno di architetture reali (fig. 3). Al di sopra delle nicchie della sala centrale correva una cornice ad ovoli, di cui rimane labile traccia impressa sulla parete sinistra (fig. 4). All'altezza dell'imposta della volta si doveva trovare, invece, una cornice di più grandi dimensioni, fissata attraverso perni a sezione quadrangolare (fig. 5), lignee o metallici (4). E' in dubbio se alcuni dei fori più piccoli su questo allineamento si possano mettere in relazione alla fuoriuscita d'acqua del ninfeo, per la presenza della quale non è stato rinvenuto un sistema di ingresso o di fuoriuscita.

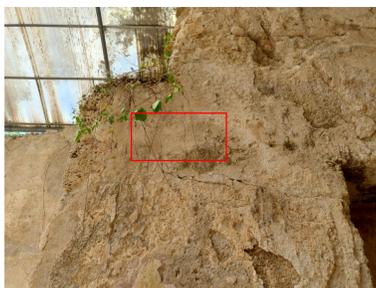
Fig. 4: Particolare della parete di sinistra con tracce impresse della cornice ad ovoli (foto F. Pollari su concessione di MIC - SABAP - FR LT; Unicas)

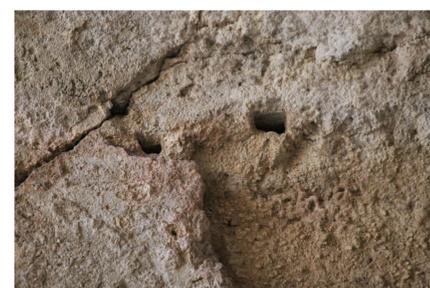
Fig. 5: Particolare della parete di destra con resti delle grappe di fissaggio della cornice in stucco (foto F. Pollari su concessione di MIC - SABAP - FR LT; Unicas)

Nella sala centrale si sono conservati pochi resti della decorazione pertinente alla parte superiore della parete e della volta. Si osserva comunque che gli strati preparatori coprono i fori delle grappe della cornice più alta, unificandone in profilo; inoltre, un piccolo lacerto pittorico al di sopra della seconda nicchia della parete destra lascia intravedere la porzione di una decorazione lineare in azzurro affiancata da una filettatura color prugna (fig. 6). Un secondo lacerto, sulla volta, ci illumina su come doveva presentarsi la parte del soffitto, forse con una decorazione a fasce e linee policrome su fondo bianco, con caratteristiche simili a quelle dell'atrio (fig. 7).

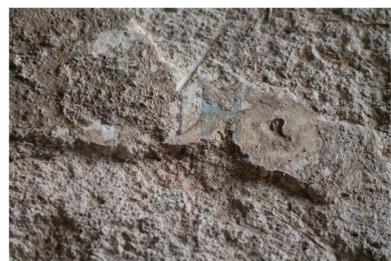
Fig. 6: Particolare della parete di destra con decorazione pittorica a fasce (foto F. Pollari su concessione di MIC - SABAP - FR LT; Unicas)

Nel corso del I secolo d.C., la sala subisce una netta trasformazione decorativa; se infatti nella prima fase i due ambienti sono accomunati da una continuità decorativa, nella seconda si differenzia nettamente il programma pittorico tra atrio e sala, determinando una novità nella percezione visiva degli ambienti. La sala con le nicchie viene ricoperta dall'imitazione di *crustae* marmoree; l'atrio presenta uno zoccolo rosso con raffigurazioni di cespugli, fiere e vasellame sormontato da un'opera isodoma a fondo bianco, i cui blocchi sono definiti da fasce verdi e sottili linee rosse all'interno.

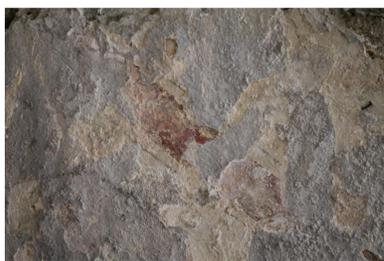
Fig. 7: Particolare della decorazione pittorica della volta (foto F. Pollari su concessione di MIC - SABAP - FR LT; Unicas)

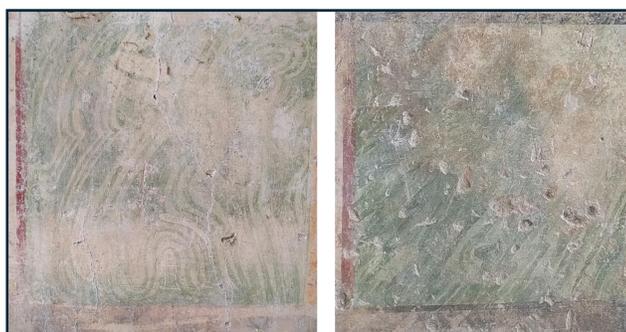
Fig. 9: Particolare della decorazione a *crustae* marmoree dipinte (foto F. Pollari su concessione di MIC - SABAP - FR LT; Unicas)

Proprio osservando le pennellate delle *crustae* di marmo cipollino si nota una difformità nella resa delle venature, più schematiche a sinistra, più fluide e più realistiche a destra, lasciando ipotizzare il lavoro di due artisti diversi (fig. 9). È evidente come nella realizzazione della seconda fase decorativa la precedente fosse ancora in parte ben visibile e probabilmente il cambiamento avvenne forse solo per motivi di gusto estetico: gli elementi decorativi raffigurati nella sala centrale, infatti, si sovrappongono e rispettano la partizione architettonica della I fase.

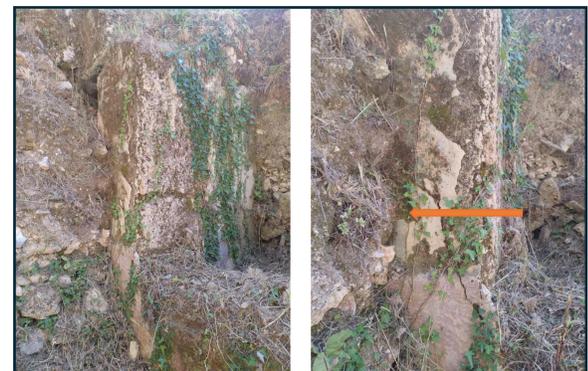
Fig. 10: Particolare della decorazione a opera isodoma dell'atrio realizzata su muratura in opera quadrata (foto F. Pollari su concessione di MIC - SABAP - FR LT; Unicas)

È suggestivo, inoltre, che la decorazione a opera isodoma sembri tener conto della presenza dei grandi blocchi in opera quadrata che costituivano parte dell'ambiente che andò a decorare e che dovevano essere visibili in alcuni punti (fig. 10). Sembra quasi che nella seconda fase i proprietari avessero voluto riprodurre in pittura l'aspetto di un reale ninfeo decorato con marmi preziosi ed aperto entro muri in opera quadrata (come più volte attestato nell'antichità) (5), riproponendo - in un clima culturale diverso da quello della I fase - l'aspetto di un luogo elitario e come simbolo di *status* sociale elevato (6) (7) (8).
